**Unwetter Kradolf, 14. Juni 2015**

# Aktuelle Projekte (Auswahl)

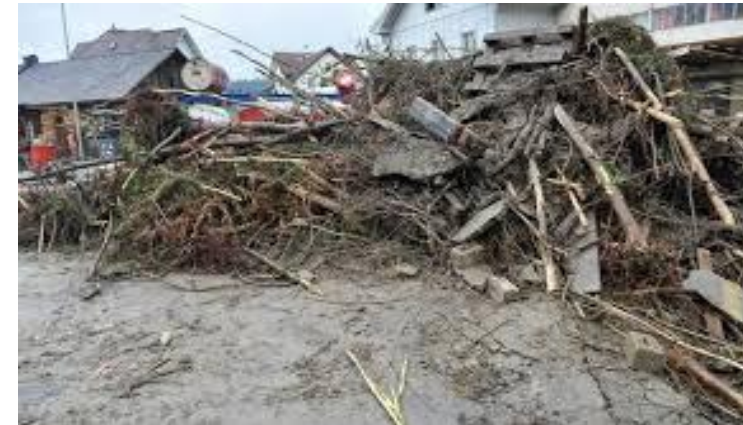
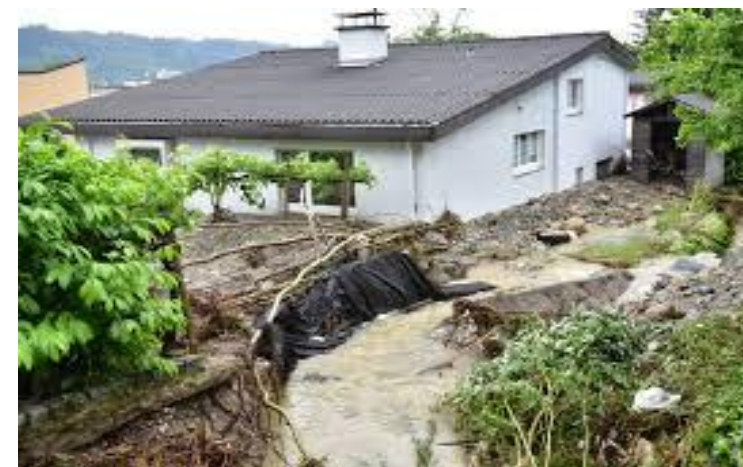
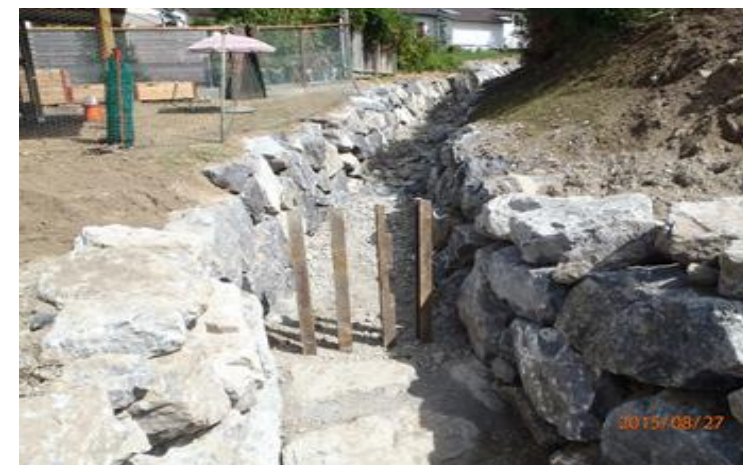
Mit unglaublicher Gewalt wälzten sich am 14. Juni 2015 Wasser- und Geröllmassen durch das Dorf Kradolf und hinterliessen eine Spur der Zerstörung.

Es fielen innerhalb einer Stunde zwischen 50 und 100 Liter Regen pro Quadratmeter - zu viel, damit das Wasser geordnet abfliessen konnte. Die beiden Bäche - Tülenbach und Bitzibach -, sonst harmlose Rinnsale, schwellen stark an. Eine Wasserwalze ergoss sich durch das Dorf und riss Autos und Bäume mit, füllte Gärten mit Schutt, unterspülte Strassen und das Bahntrasse und füllte zahllose Keller, Tiefgaragen und Erdgeschosse.

Bereits im Vorfeld haben wir für die Gemeinde Kradolf-Schönenberg ein Projekt für die Renaturierung des Bitzibaches erarbeitet. Das Unwetter hat jedoch den geplanten Baubeginn im Juli 2015 in Frage gestellt, denn es mussten quasi „aus der Hüfte“ Notmassnahmen erarbeitet und sofort umgesetzt werden. Dies konnte - sehr erfolgreich und unkompliziert - nur in Zusammenarbeit aller Beteiligten (Gemeinde, Anwohner, Feuerwehr, Zivilschutz, Unternehmer und Planer) abgewickelt werden.

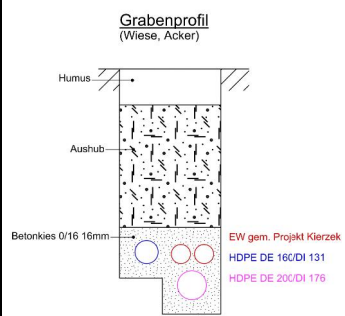
<p>Übersicht Werkleitungen</p>

<p>Grabenprofil (Wiese, Acker)</p> <p>Humus</p> <p>Aushub</p> <p>Betonkies 0/16 16mm</p> <p>EW gem. Projekt Kierzek HDPE DE 165/DI 131 HDPE DE 205/DI 178</p> <p>Grabenprofil</p>

<b>Werkleitung</b>	In Planung
<p><b>Bauherr:</b> Gemeinde Kemmental</p> <p><b>Objekt:</b> Werkleitungen Hugelshofen - Wachersberg</p> <p><b>Ausführung:</b> 2015/ 2016</p> <p><b>Projektbeschreibung:</b></p> <p>AW: - Anschluss mehrerer Aussenhöfe an die Abwasserversorgung</p> <p>WV: - Erneuerung Wasserleitung</p> <p>- Pumpwerk für die WV Thurtal-Bodensee</p> <p>EW: - Verkabelung Freileitung</p> <p>- Vorbereitungsarbeiten für Ersatz Trafo station</p> <p><b>Unsere Dienstleistungen:</b></p> <ul style="list-style-type: none"> <li>- Vorprojekt</li> <li>- Bauprojekt</li> <li>- Ausschreibung</li> <li>- Ausführungsprojekt</li> <li>- Bauleitung</li> <li>- Inbetriebnahme und Abrechnung</li> </ul>
